| 图纸会审记录 | | 编号 | 00-00-C2-001 | |
| 工程名称 | 北京城市副中心 1201 街区 FZX-1201-0061 地块 F3 其他类多功能用地、0062 地块 R2 二类居住用地项目 (1# 住宅楼等 8 项) | | 日期 | 2024 年 3 月 6 日 |
| 地点 | 会议室 | | 专业名称 | 结构 |

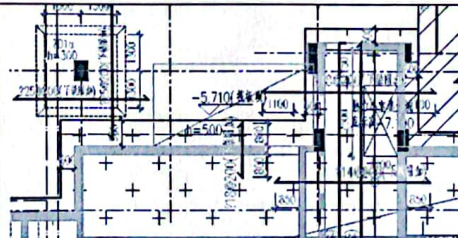
CK1-S-1-01

4#楼此部位的降板，能否按 4#楼主楼筏板配筋做？

可以

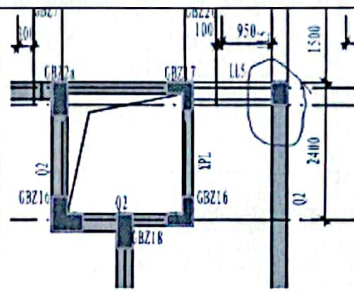
4-S-2-02

/4-15~4-18 轴柱

此处为 GBZ1

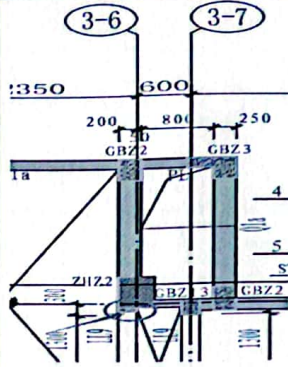
2-S-2-02
3-S-2-02
4-S-2-02

这位置是按柱处理还是墙处理？（如果按柱出节点）

按墙
